عنوان نقشه:		رایزر دیگرام لوله های ایستاده و شبکه بارنده یک ساختمان مسکونی بلند مرتبه (با رایزر ترکیبی)	
مقیاس:	تاریخ:	شماره نقشه:	
ندارد	۱۴۰۲/۶	۱۴۰۲-۲	
Kerman C.E.O MECH. Dept.

عنوان نقشه:		رایزر دیگرام لوله های ایستاده و شبکه بارنده یک ساختمان مسکونی بلند مرتبه (با رایزر مستقل بارنده)	
مقیاس:	تاریخ:	شماره نقشه:	
ندارد	۱۴۰۲/۶	۱۴۰۲-۳	
Kerman C.E.O MECH. Dept.

دایزور دیگرام لوله های ایستاده یک ساختمان مسکونی
(دایزور ترکیبی)

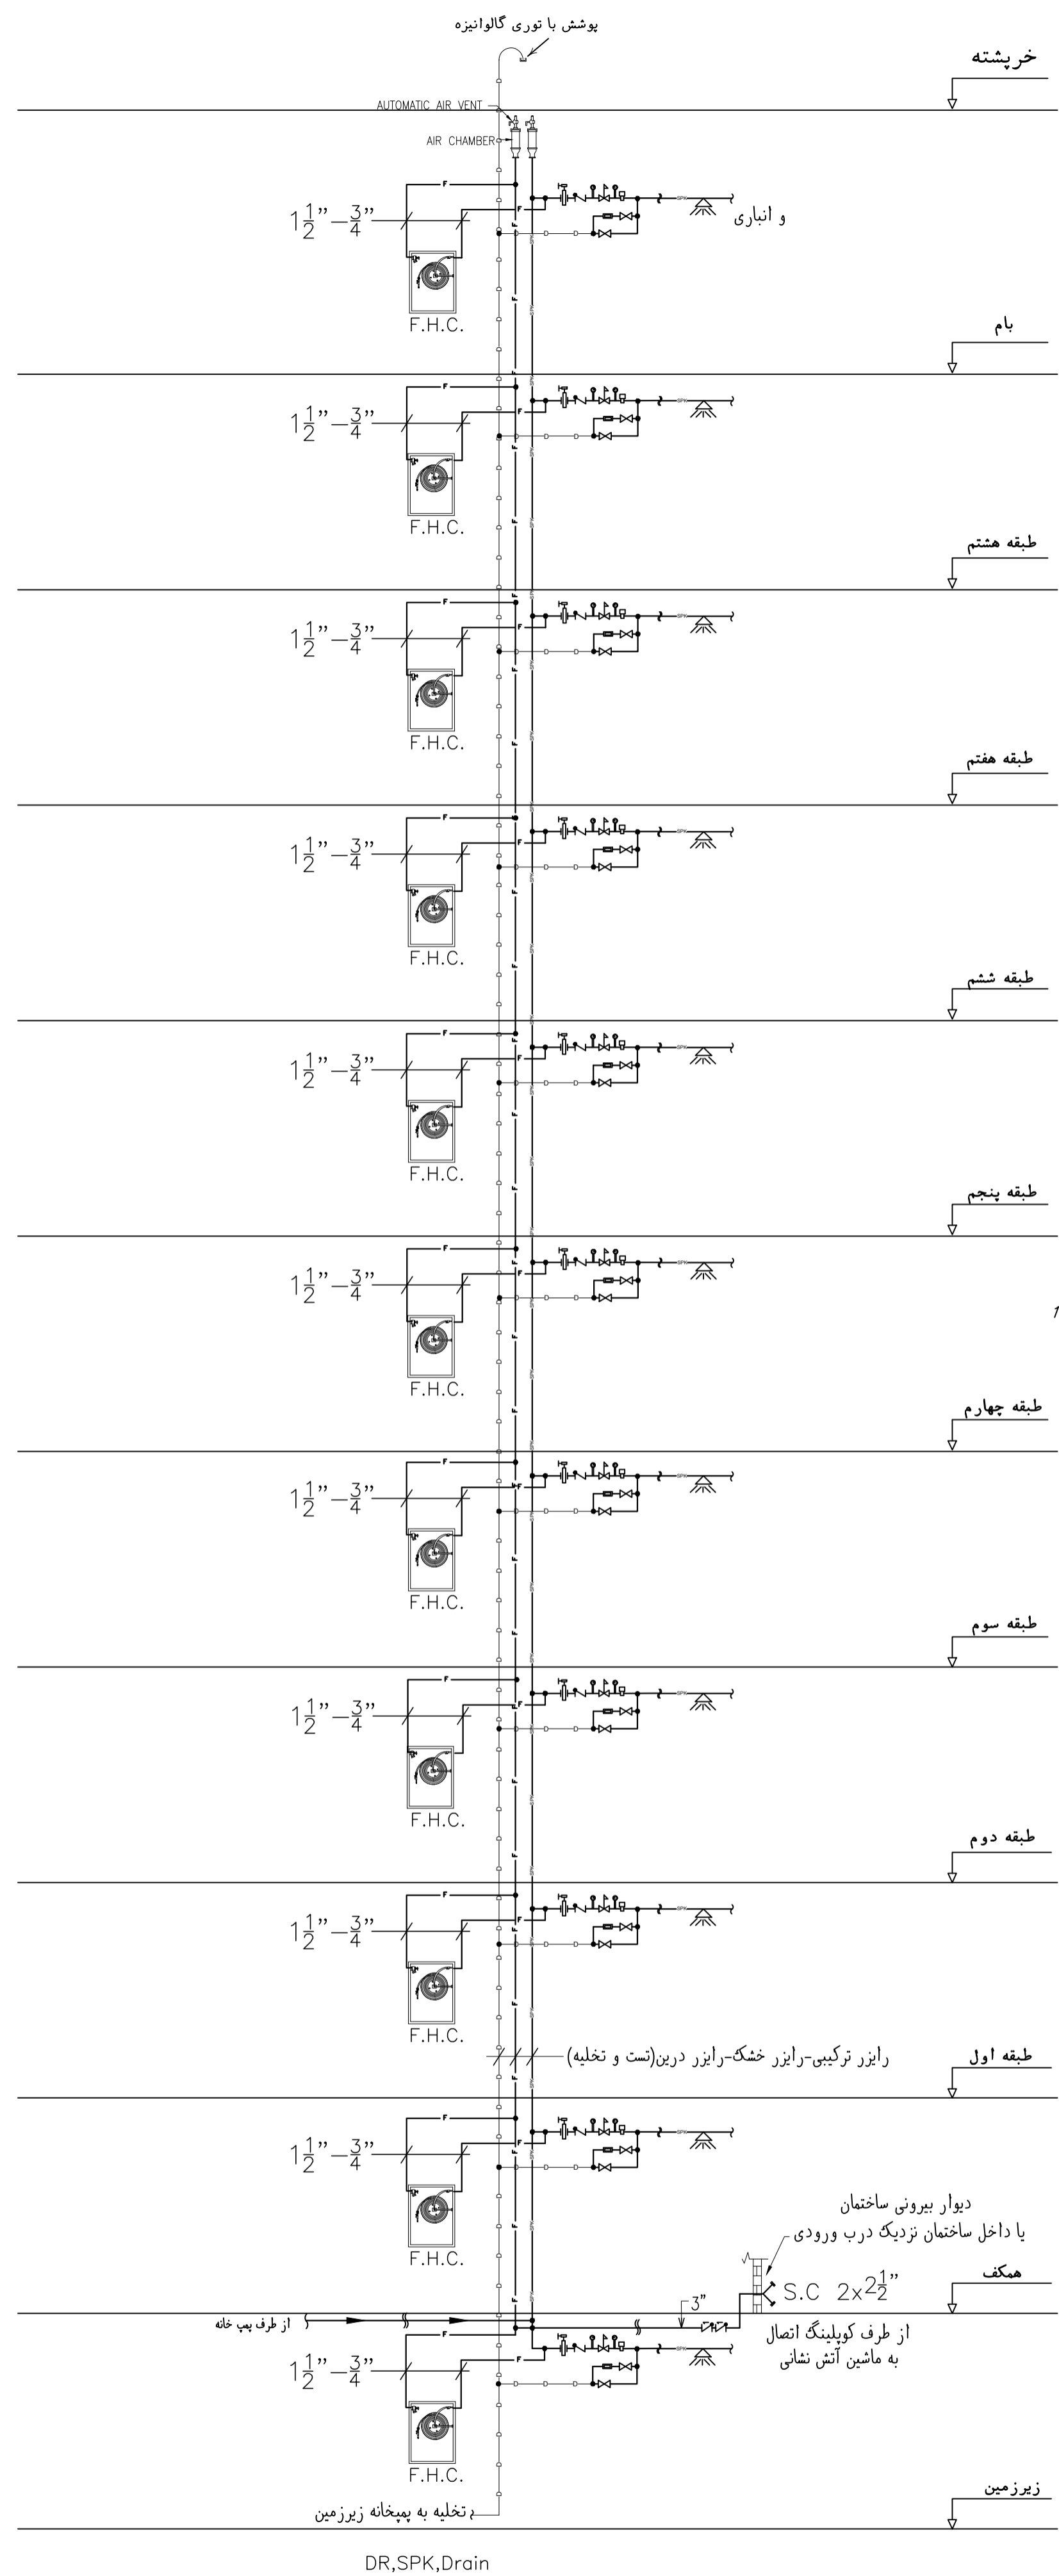
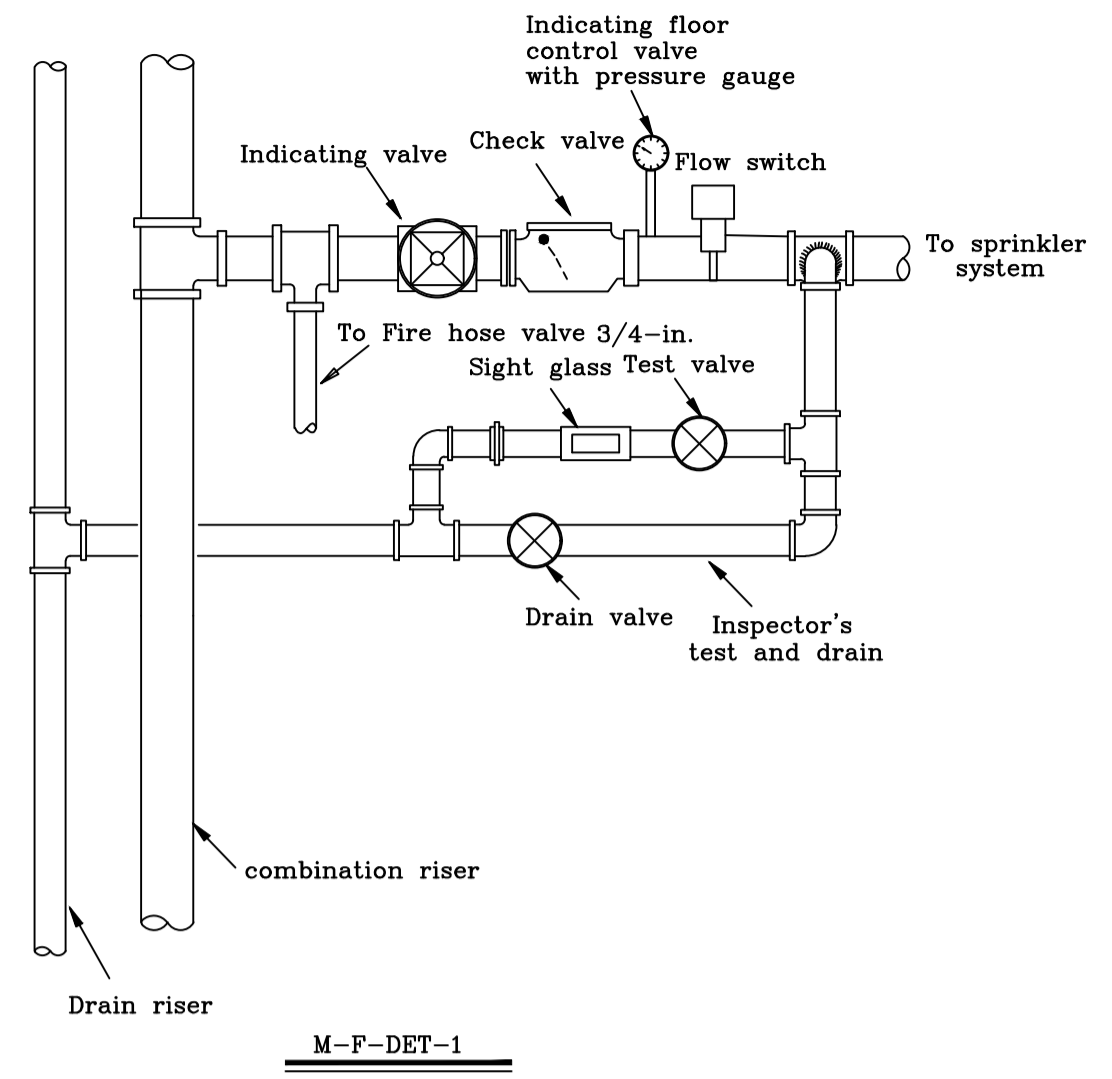
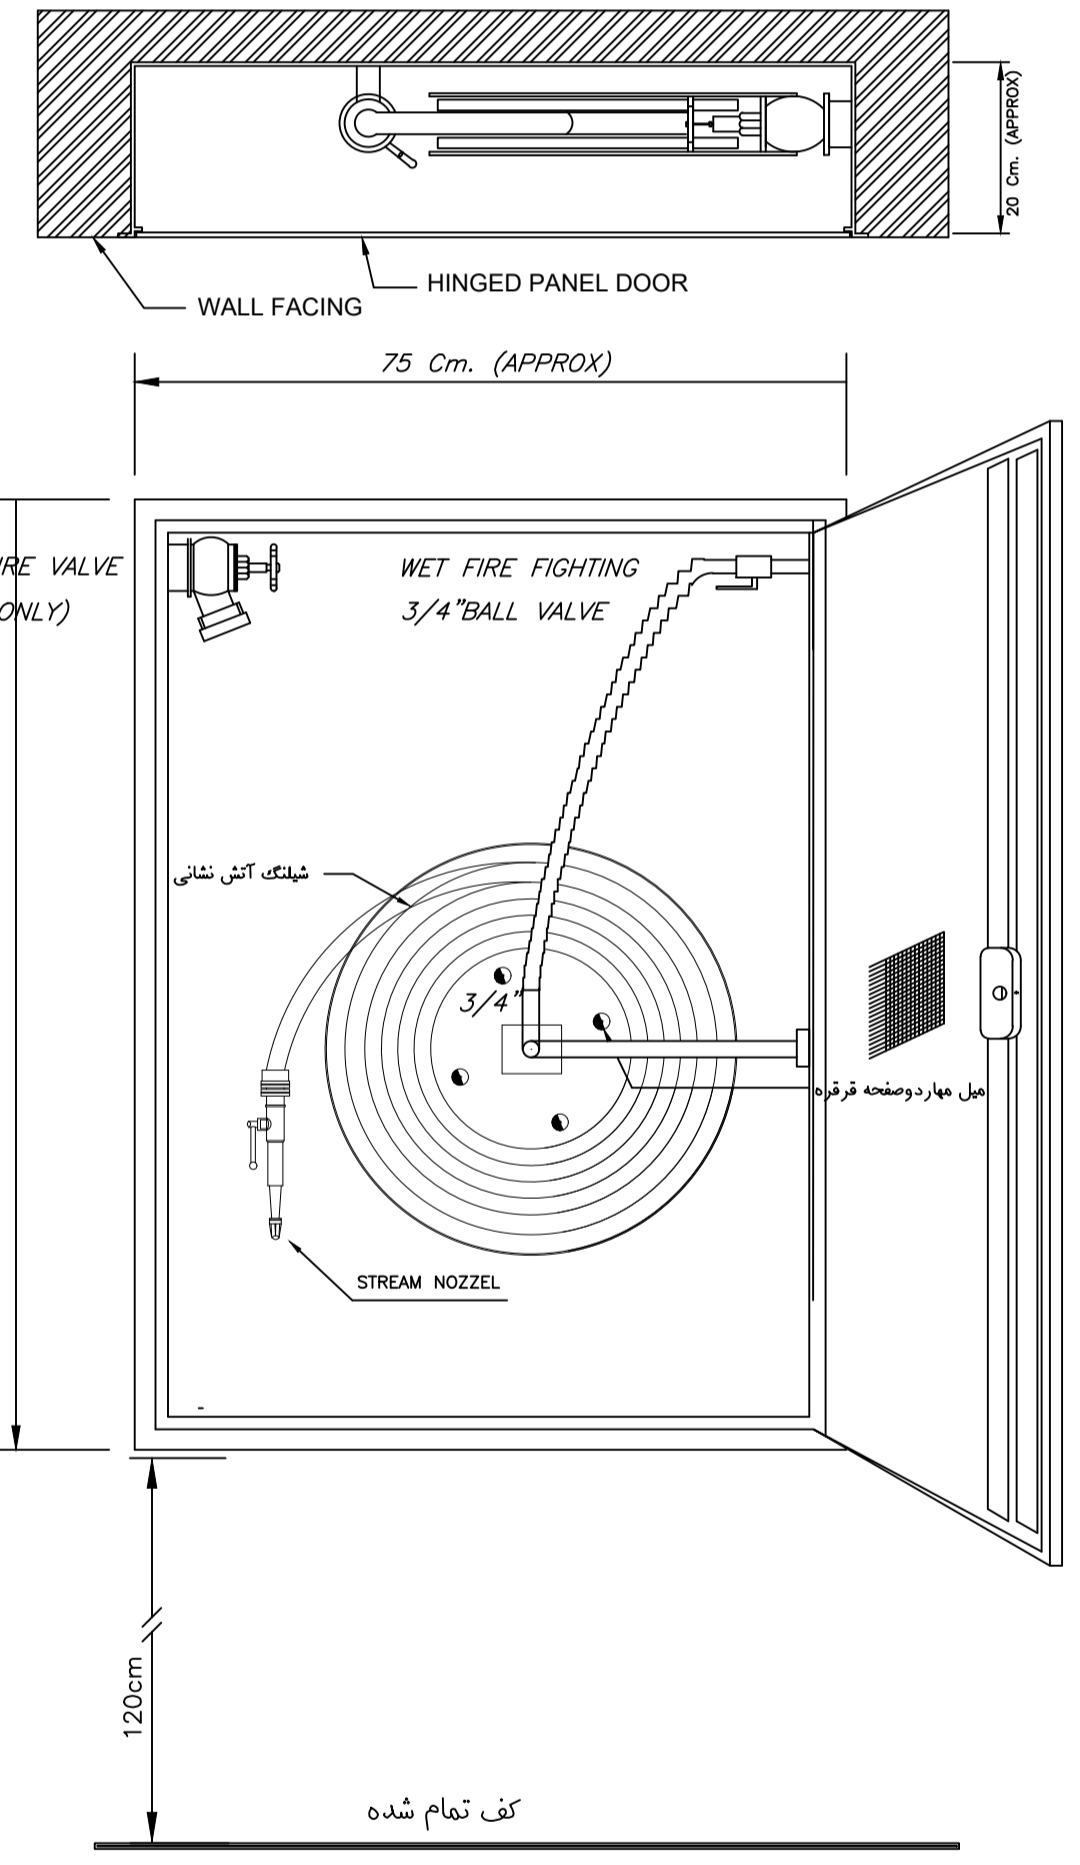
تابلو بام با توجه به استقرار تجهیزات و باغ بام و انباری در نظر گرفته شده و محل نصب در فضای خریشته میباشد. رایزر دیگرام فاقد سائزینگ است. شیر یکطرفه و شیر فشار شکن در زون کنترل در صورت نیاز اجرا میشوند.

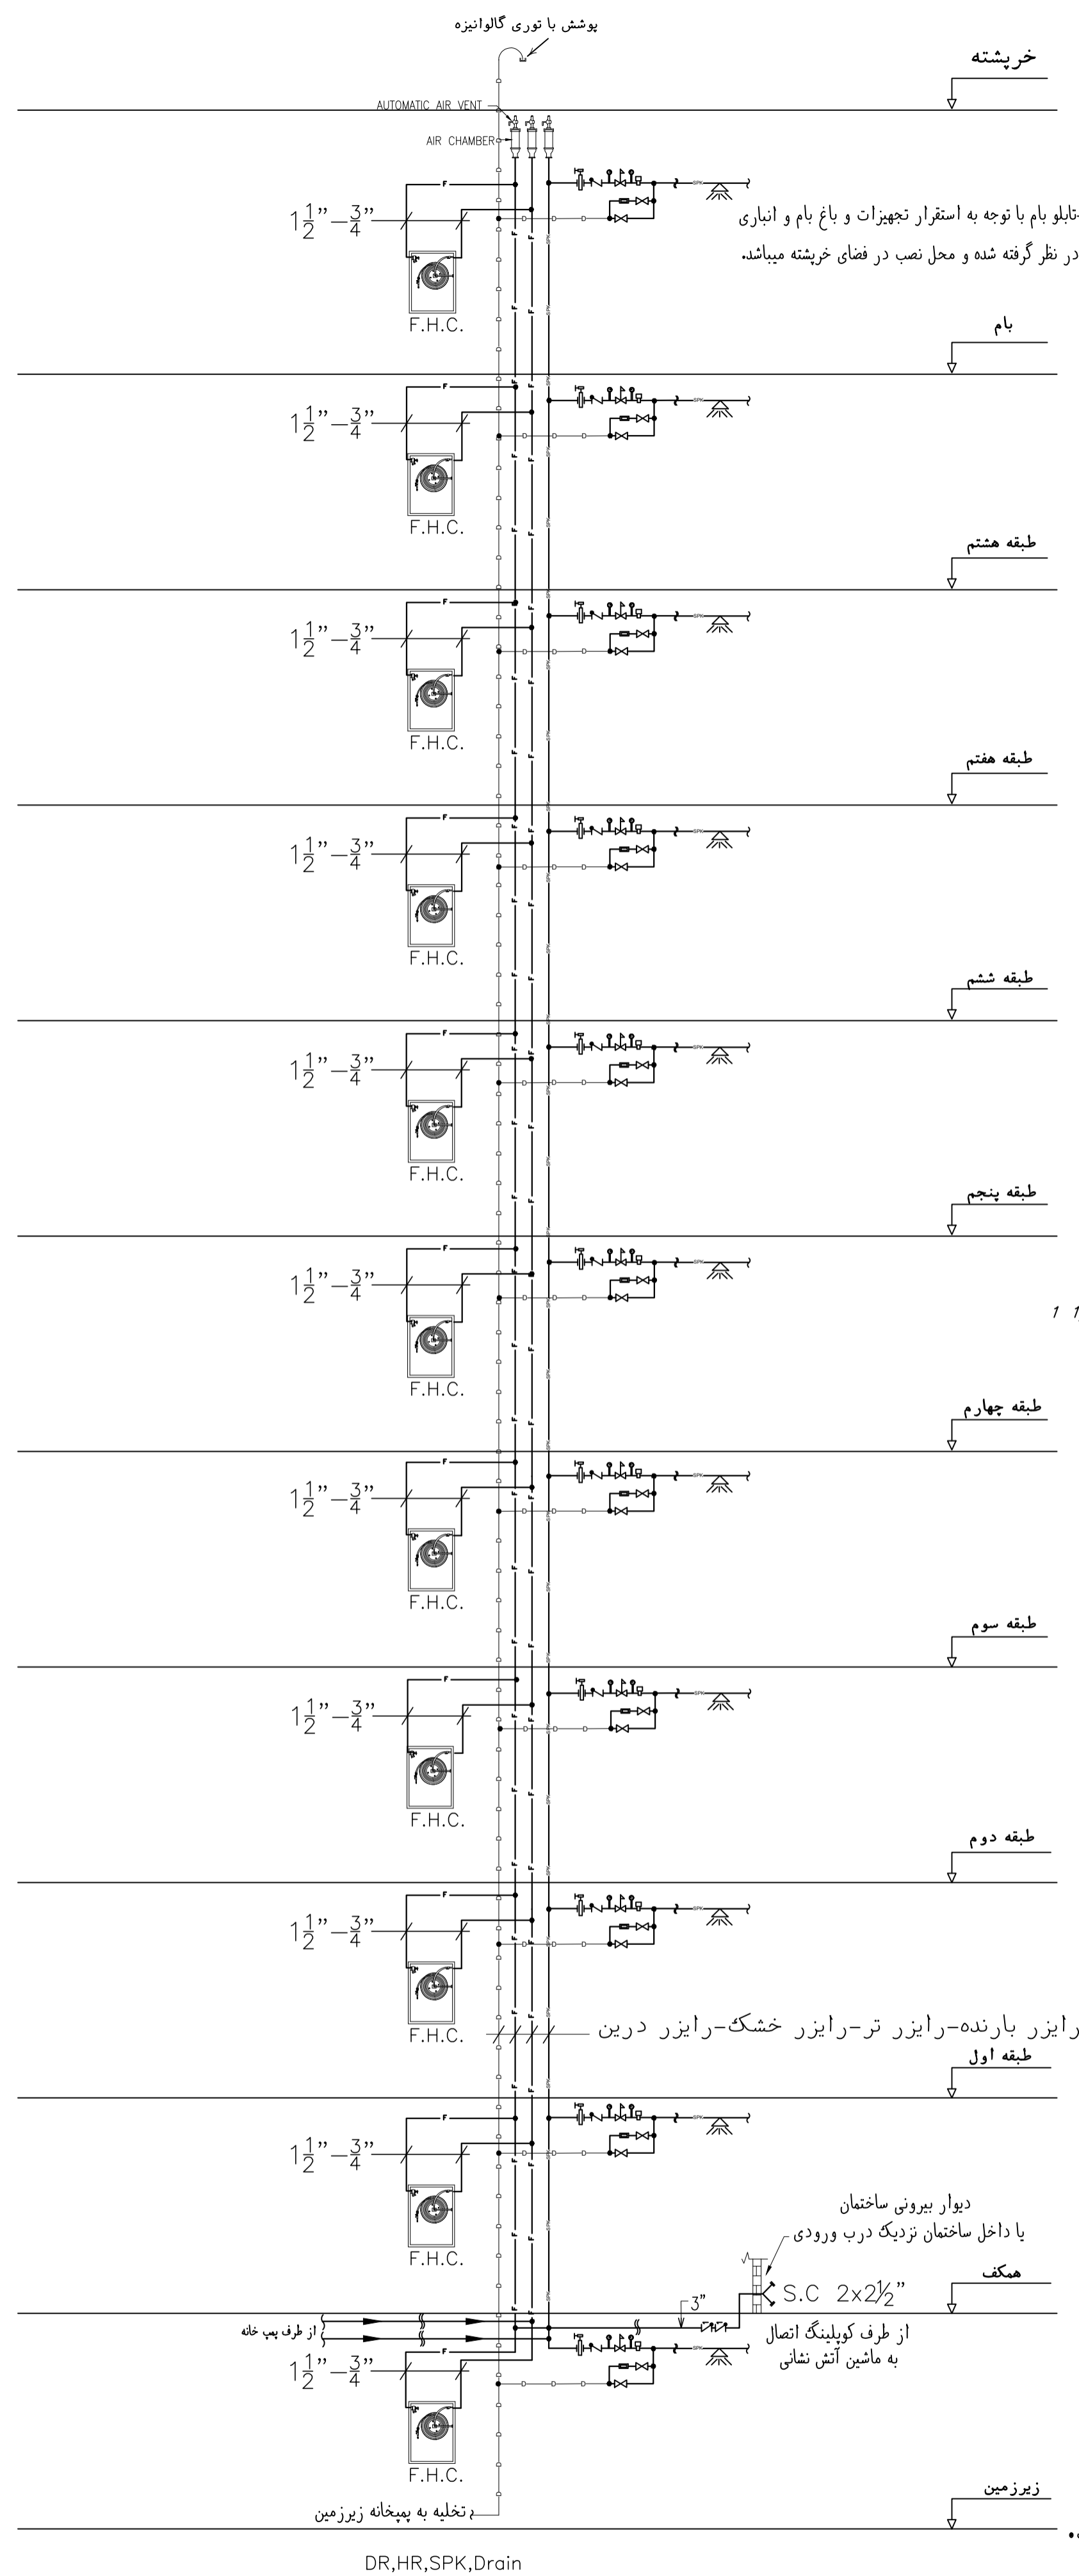
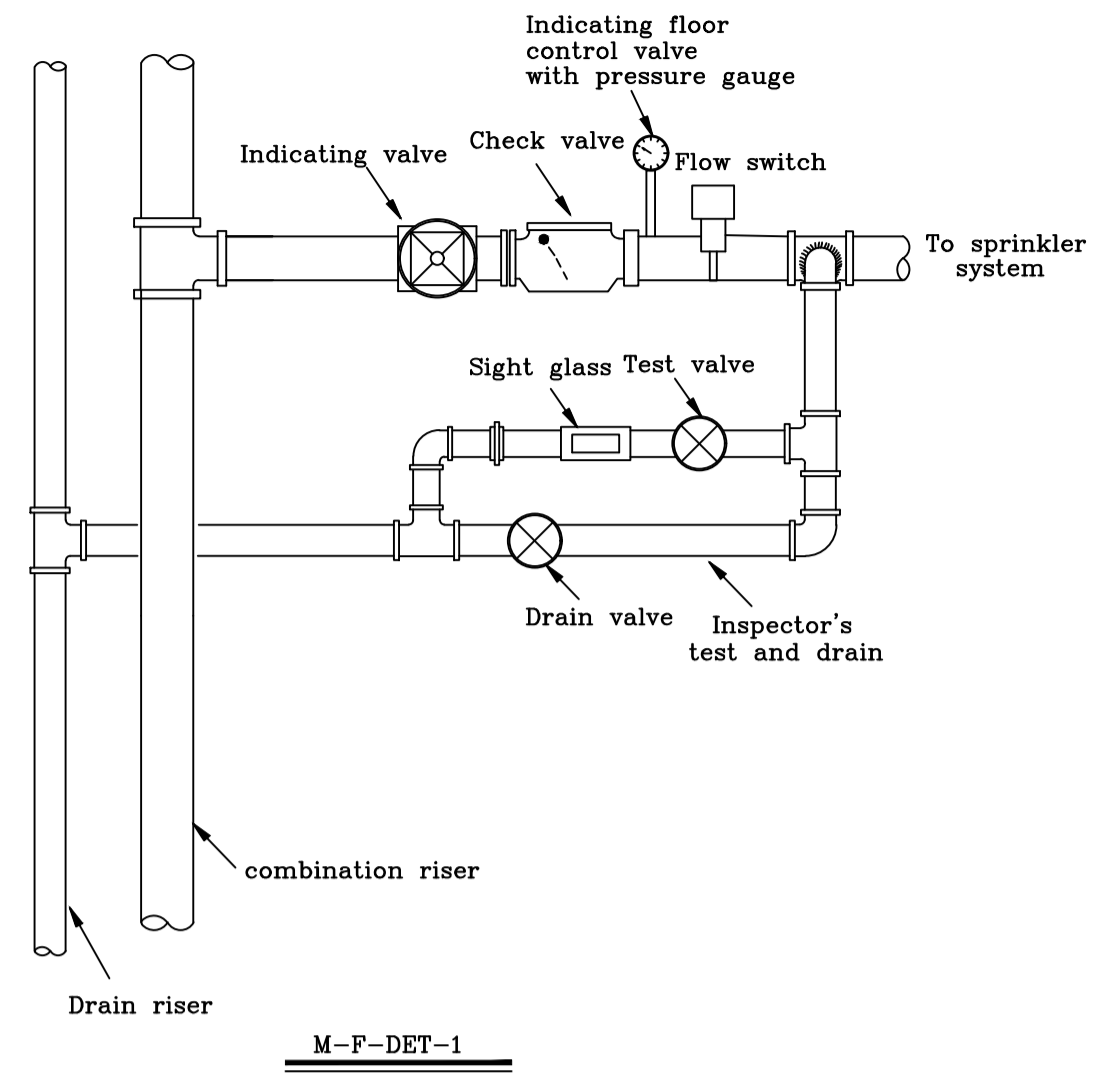
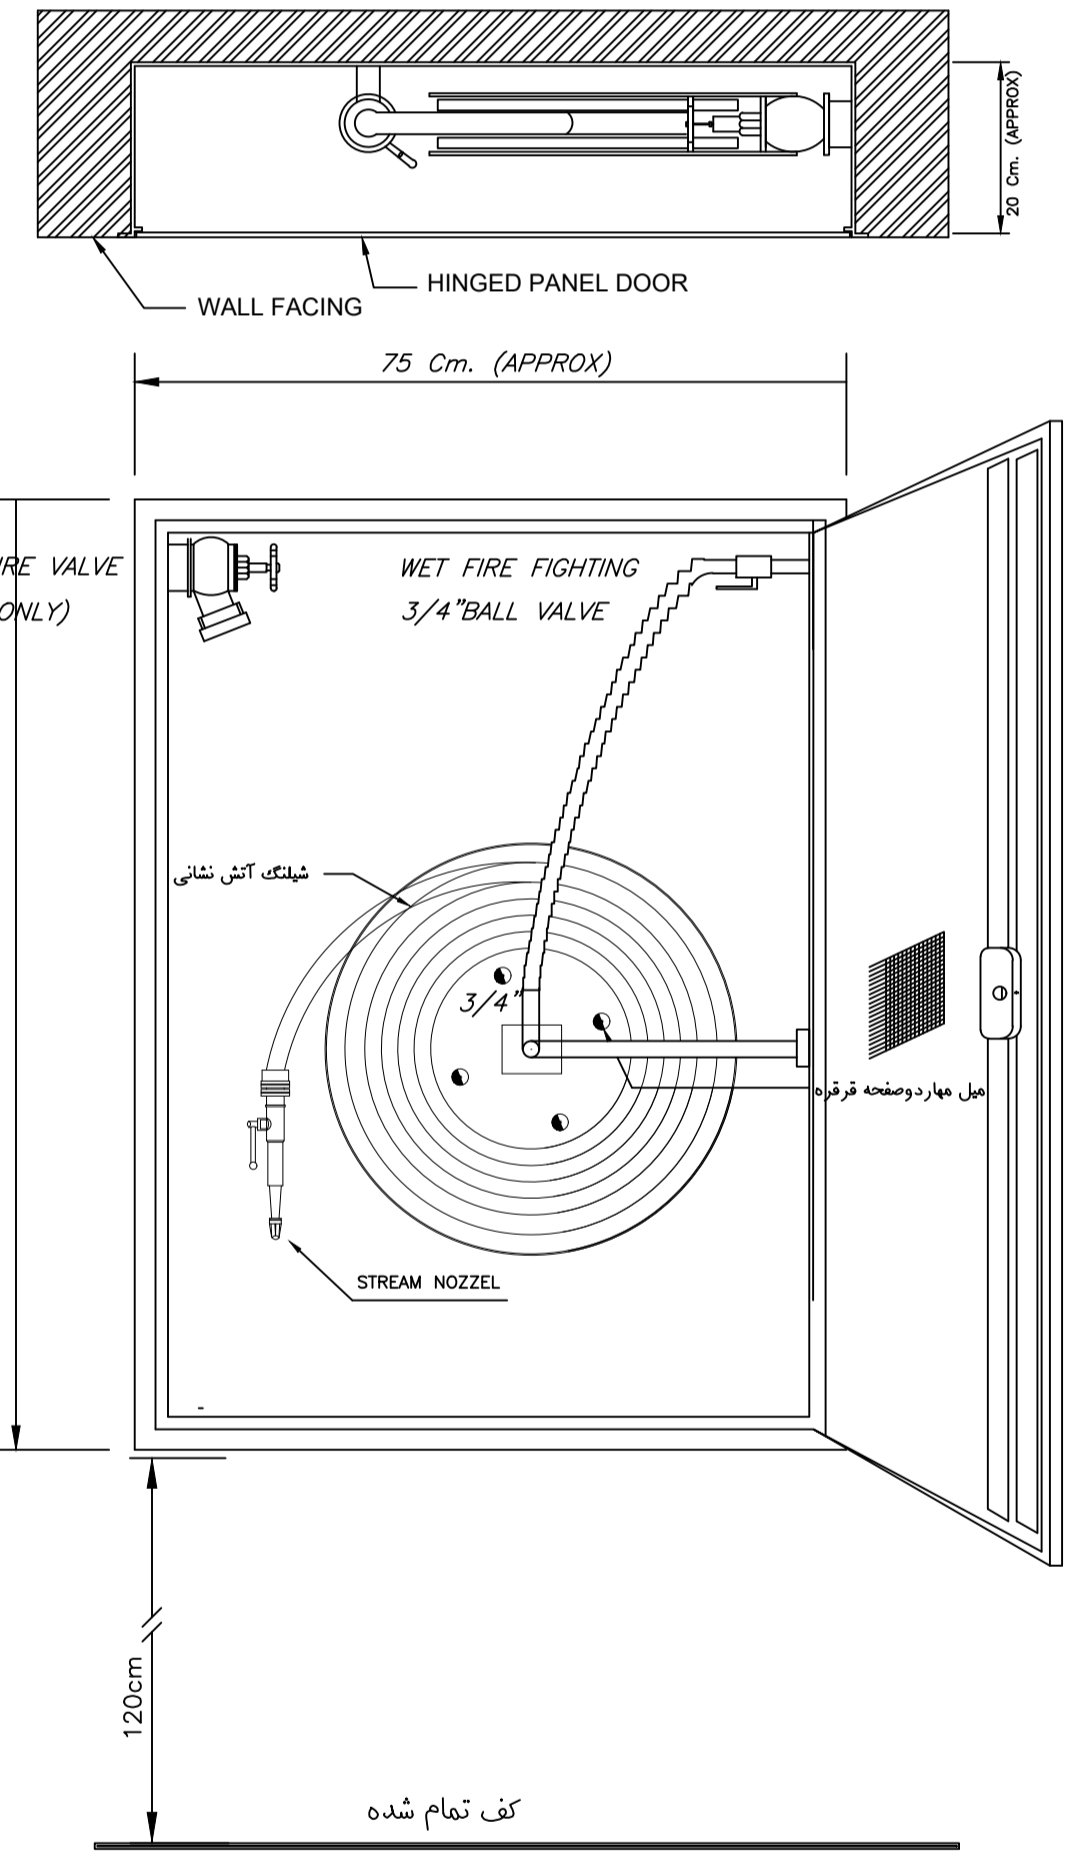
تابلو بام با توجه به استقرار تجهیزات و باغ بام و انباری در نظر گرفته شده و محل نصب در فضای خرپشته میباشد.
 رایزر دیگرام فاقد سایزینگ است.
 شیر یکطرفه و شیر فشار شکن در زون کنترل در صورت نیاز اجرا میشوند.

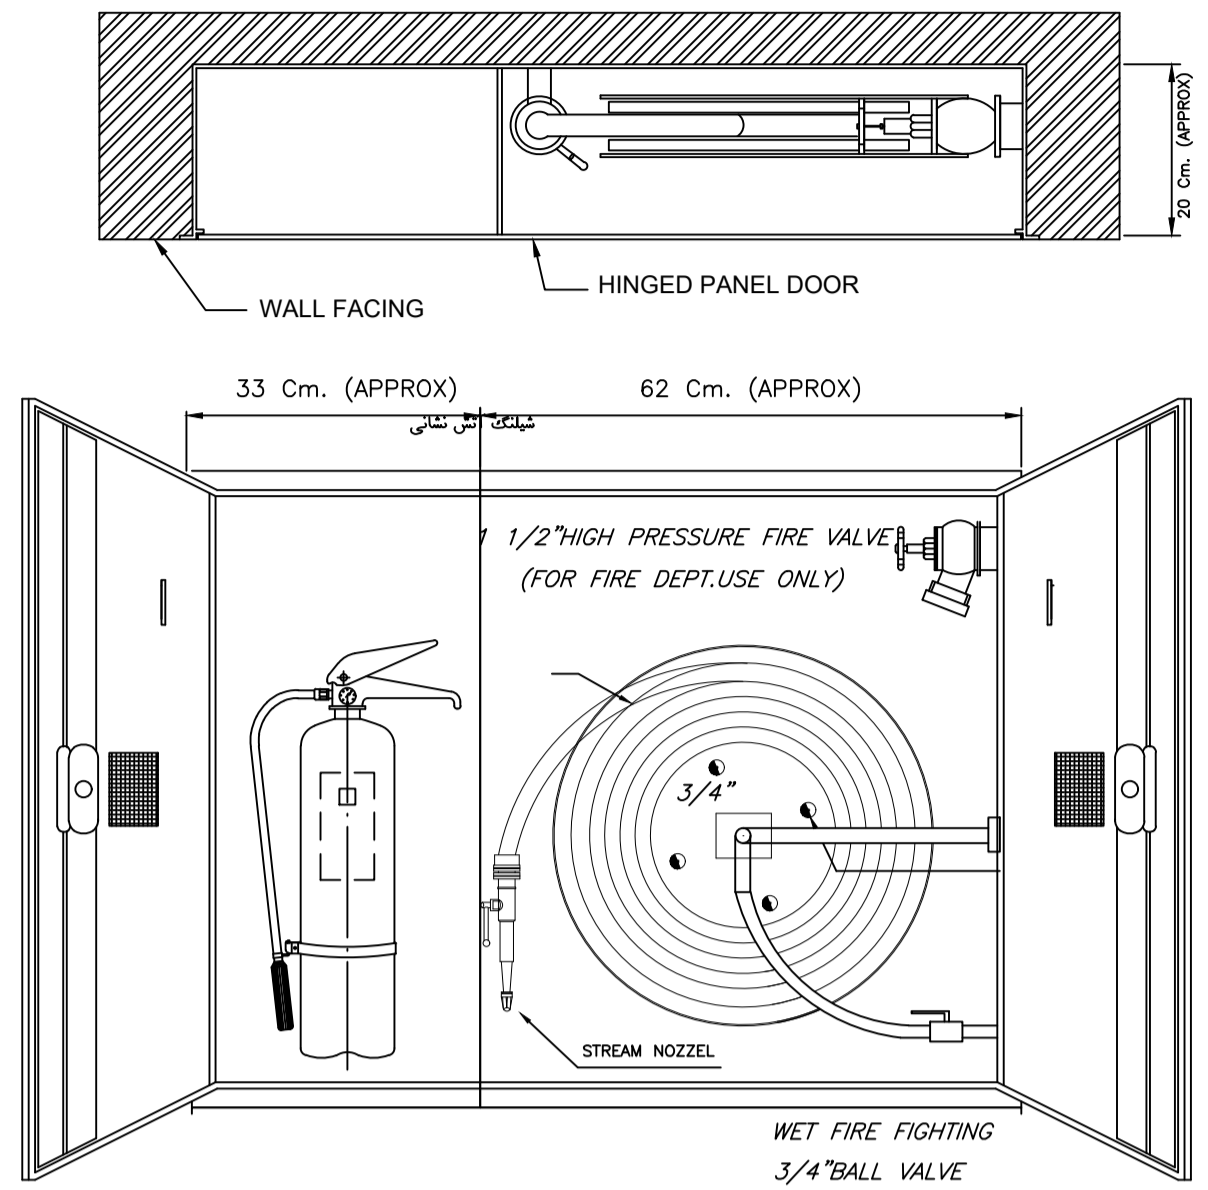
جزئیات نصب جعبه آتش نشانی با کپسول
